Comunicato stampa

22 ottobre 2021

Incendio San Severo: immediato l'intervento di Arpa Puglia per verificare la qualità dell'aria; i dati di rilevamento al momento non sono allarmanti; proseguiranno i controlli anche nei prossimi giorni

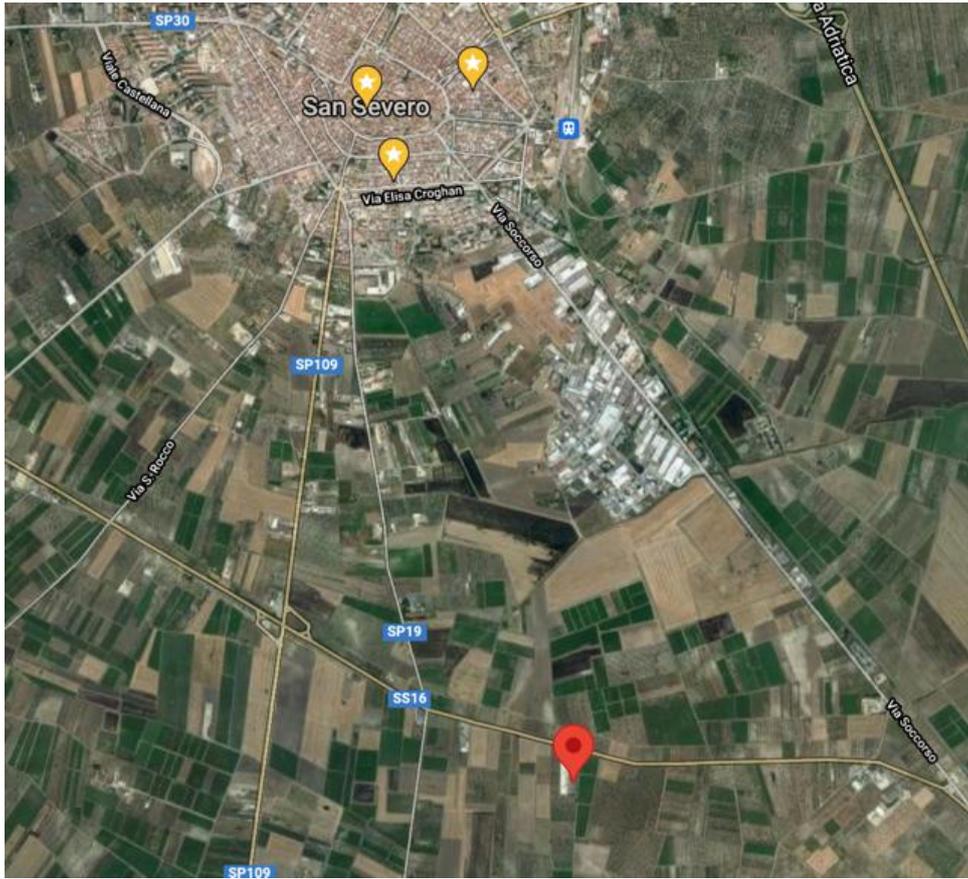
Localizzazione dell'incendio, foto 1

Un incendio di vaste dimensioni è scoppiato poco prima dell'alba, intorno alle 6, in una autodemolizione situata sulla Statale 16 in prossimità di San Severo, sulla strada verso Lucera, alle porte della Città dell'Alto Tavoliere (foto 1 e 2). Ad andare a fuoco sembrerebbe sia stato del materiale vario accatastato, composto presumibilmente da tubicini di irrigazione, cassette in plastica, automezzi. Sul posto sono intervenute le forze dell'ordine, alcune squadre dei vigili del fuoco e i tecnici di Arpa Puglia.

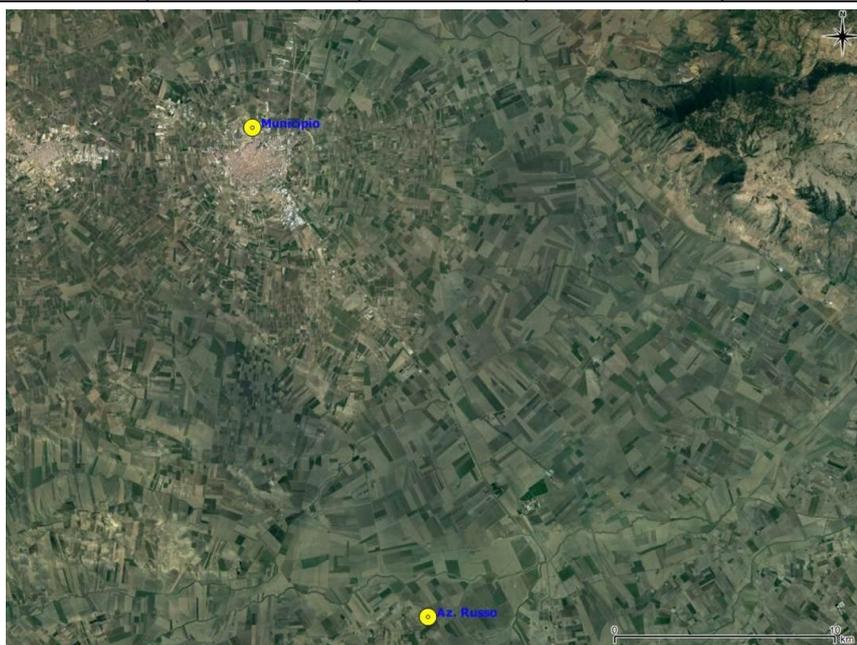
Le due centraline fisse (stazioni) sono così collocate:

- Stazione denominata “Via Gentile”, presso il Municipio di San Severo
- Stazione denominata “Azienda Russo”, in località Palmori.

Nella tabella seguente sono riportate le caratteristiche delle due stazioni della rete di monitoraggio “Enplus”: ubicazione, tipo di zona, tipo di stazione e inquinanti monitorati. Le stesse cabine sono anche mostrate nella successiva “ortofoto”. I dati rilevati sono presenti sul sito www.arpa.puglia.it.

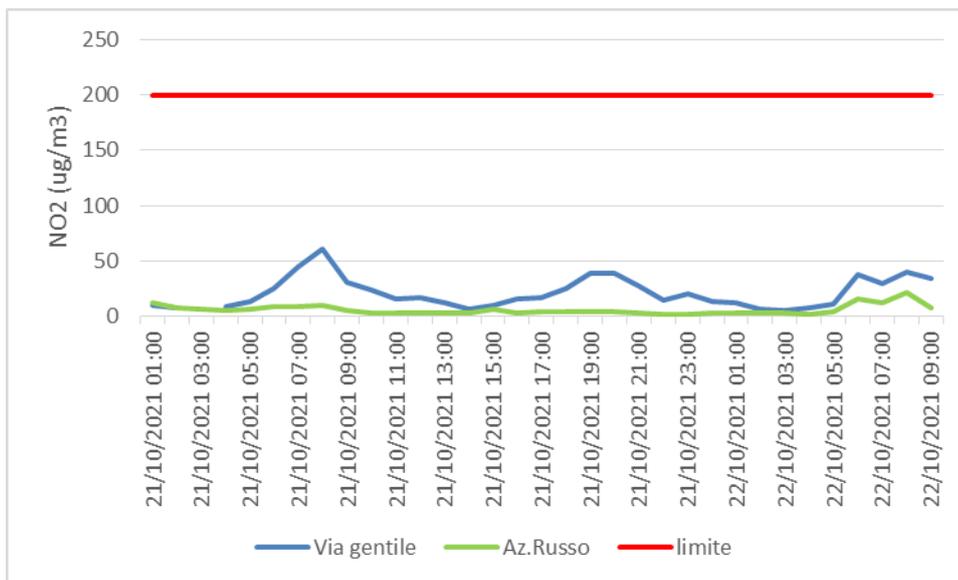
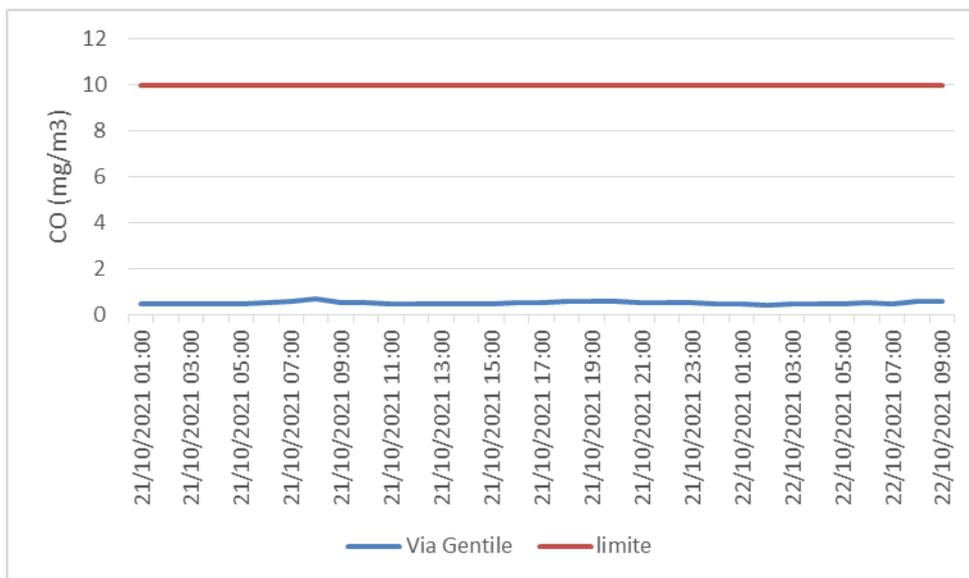
Di seguito i dati rilevati tra il 21 e il 22 ottobre 2021.

I dati di Pm10 e Pm2.5, essendo giornalieri, potranno essere visualizzati solo nella giornata di domani.
